# CONTROLLO E PREVENZIONE DELL'EROSIONE FLUVIALE CON CONTENITORI FLESSIBILI

## I CONTENITORI FLESSIBILI FILTER UNIT

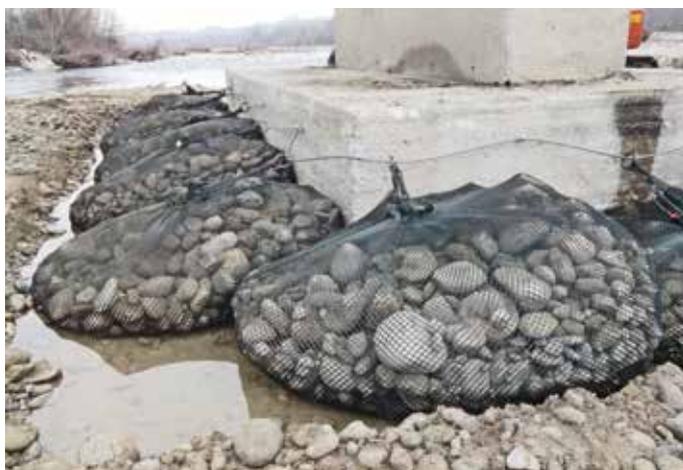
1. Un particolare dei Filter Unit riempiti di pietrame

Si tratta di sacconi realizzati con una rete a maglia romboidale, che vengono riempiti con pietrame di pezzatura varia (50÷200 mm), per un peso di 2 o 4 t a seconda del modello (Figura 1). La rete è costituita da un filato in poliestere, tessuto con telai tipo "Raschel", che creano una struttura indemagliabile (in caso di rottura di una maglia il danno non si propaga alle maglie adiacenti). Filter Unit ha un unico punto di sollevamento, che semplifica in modo importante le operazioni di movimentazione e posa in opera.

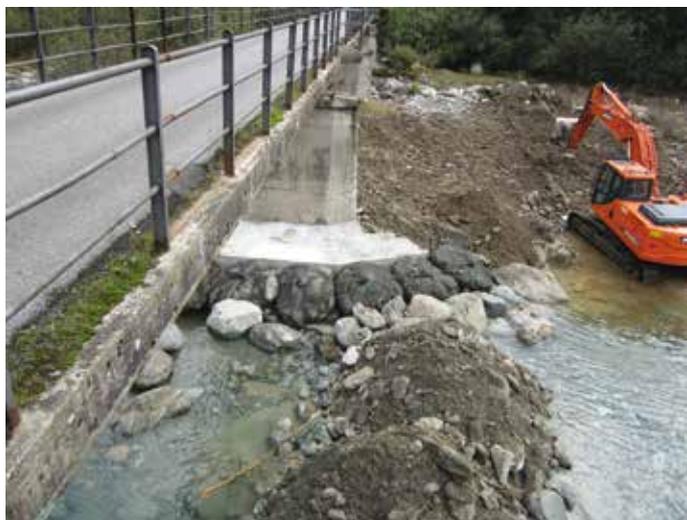
2. L'intervento presso il ponte delle Rovine, a Villar Pellice (TO)

I Filter Unit da 2 t sono stati individuati come soluzione al problema; sono stati posizionati attorno alla pila e collegati sia tra loro, sia alla struttura stessa, mediante un cavo di acciaio passante, attraverso gli anelli di sollevamento (Figura 2). Ad integrazione è stato realizzato anche un intervento di consolidamento delle fondazioni mediante micropali, collegati in sommità tramite un cordolo.

Sono state posizionate in tutto tre file di Filter Unit di 18 elementi ciascuna, con disposizione sfalsata di mezzo diametro. Come ulteriore protezione, i sacconi sono stati poi ricoperti con del materiale inerte direttamente prelevato dall'alveo.

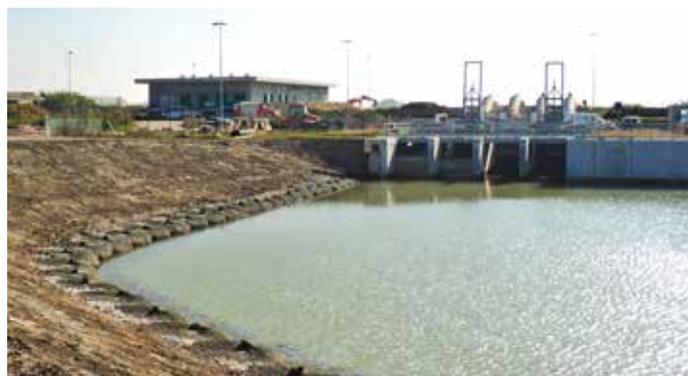
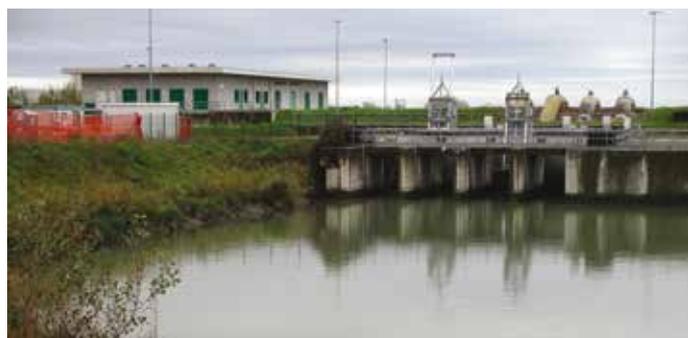
3A e 3B. Particolare dell'argine a monte a intervento eseguito e dopo dieci anni: si nota come la vegetazione abbia "colonizzato" i Filter Unit, rendendoli quasi invisibili

questi requisiti progettuali e sono stati scelti per la realizzazione dell'intervento. Preliminarmente alla posa dei sacconi riempiti di pietrame è stata posizionata una palificata al piede dell'argine; successivamente, sono state messe in opera due file di elementi, con la seconda posizionata a quinconce e arretrata di mezzo diametro rispetto alla prima. A distanza di circa dieci anni, è stata condotta una breve visita ispettiva sul posto che ha evidenziato come i Filter Unit siano ancora intatti, posizionati in modo corretto e ben integrati nel paesaggio circostante (Figure 3A e 3B). Un secondo esempio è relativo ai lavori di ripristino di un argine del fiume Tevere, presso il circolo sportivo della Corte dei Conti a Roma, a seguito di un collasso verificatosi dopo la piena del fiume del 14-15 Novembre 2012 (Figura 4). I fenomeni franosi sono stati causati principalmente dalla rapida diminuzione del livello del fiume a seguito dell'evento alluvionale [4].

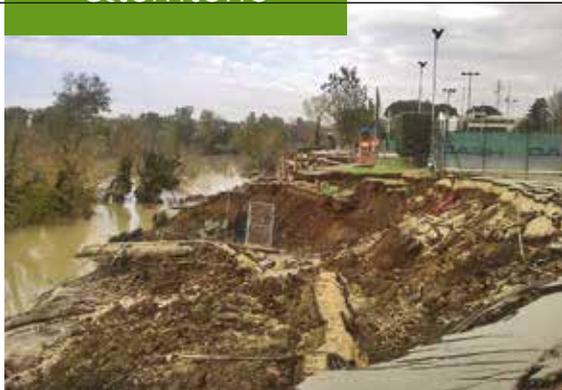
4. Il collasso arginale dopo l'alluvione del 2012

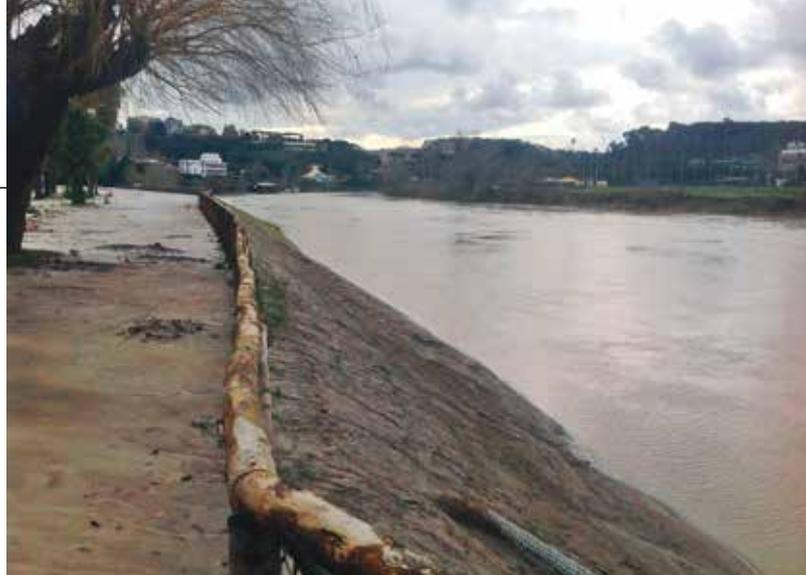
6. L'argine durante la piena del 2014

verticale pari a 80 cm e l'impiego di un terreno granulare compattato sia per la zona rinforzata che a tergo. Infine, è stata stesa una geostuoia per trattenere il materiale fine (Figura 5). Il rinforzo basale con i Filter Unit è stato scelto principalmente per la semplicità di posa, nonché per la durabilità del prodotto nel tempo. La struttura è già stata testata da una nuova piena del Tevere, di analoghe caratteristiche a quella del 2012, nel Febbraio del 2014. L'argine rinforzato, pertanto, è stato sollecitato all'incirca allo stesso modo e in questo caso non ci sono state evidenze di fenomeni deformativi o di rotture globali della struttura (Figura 6).

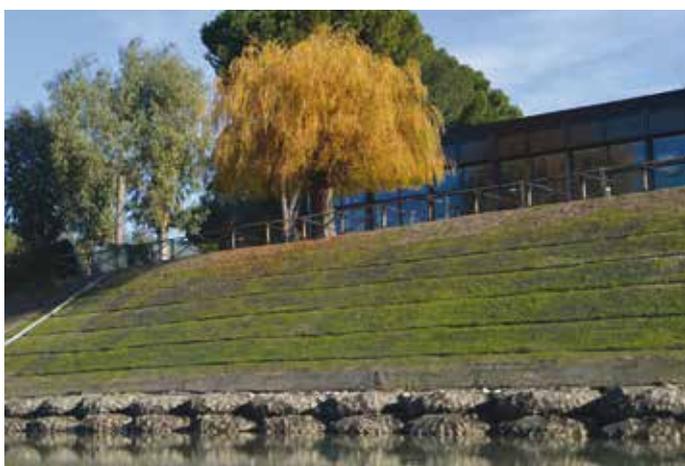
5. L'argine ripristinato

L'argine è poi stato rinforzato mediante la stesa di geogriglie in poliestere rivestito in PVC del tipo Edilgrid 35/20, con spaziatura
